Cég:	Demo Kft.
Telephely:	Központi telephely
Ellenőrzés típusa:	Tűzvédelmi bejárás
Ellenőrzés dátuma:	2026.05.27
Ellenőrzést végző:	Csőgör Anna
Státusz:	Véglegesített

## Megállapított hibák (9)

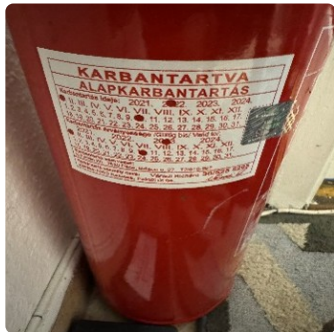
## Tűzoltó készülék felülvizsgálata lejárt

A készülék felülvizsgálatának dátuma túllépte a 12 hónapos határidőt.

[§ 54/2014. \(XII. 5.\) BM r. \(OTSZ\) 204. § – a tűzoltó készüléket állandóan használható, üzemképes állapotban kell tartani. OTSZ 18. melléklet](#)

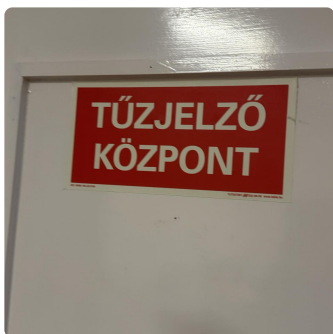
## Tűzjelző Központ jelölése

Megfelelő
